**DOCUMENTO TÉCNICO RELATIVO A LA
INUNDACIÓN Y DAÑOS POR AVENIDA EN
CAUCE DE DOMINIO PÚBLICO A SU PASO
POR LA URBANIZACIÓN LA JULIANA.
T.M. BOLLULOS DE LA MITACIÓN (SEVILLA)**

**ENTIDAD URBANÍSTICA COLABORADORA DE CONSERVACIÓN
PINAR DE LA JULIANA**

MARZO 2023

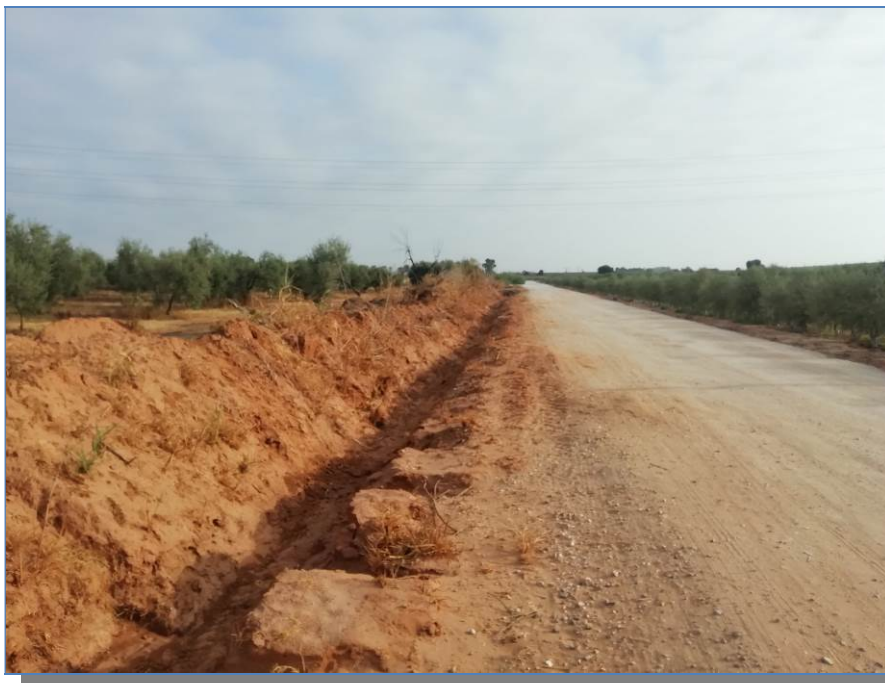
Figura 12. Vista hacia aguas arriba de la cuneta de la Colada de Gelo a la que conecta el cauce de arroyo innominado, tras su limpieza y acopio de material junto a la parcela 19 del polígono 20. El agua se desbordó de la cuneta, pasó sobre el camino, y discurrió por la parcela 6 del polígono 20 hasta la urbanización La Juliana. Derecha en la imagen la parcela 19 del polígono 20 de Bollullos de la Mitación, a la izquierda de la imagen camino (Colada de Gelo) y parcela 6 del polígono 20 de Bollullos de la Mitación.

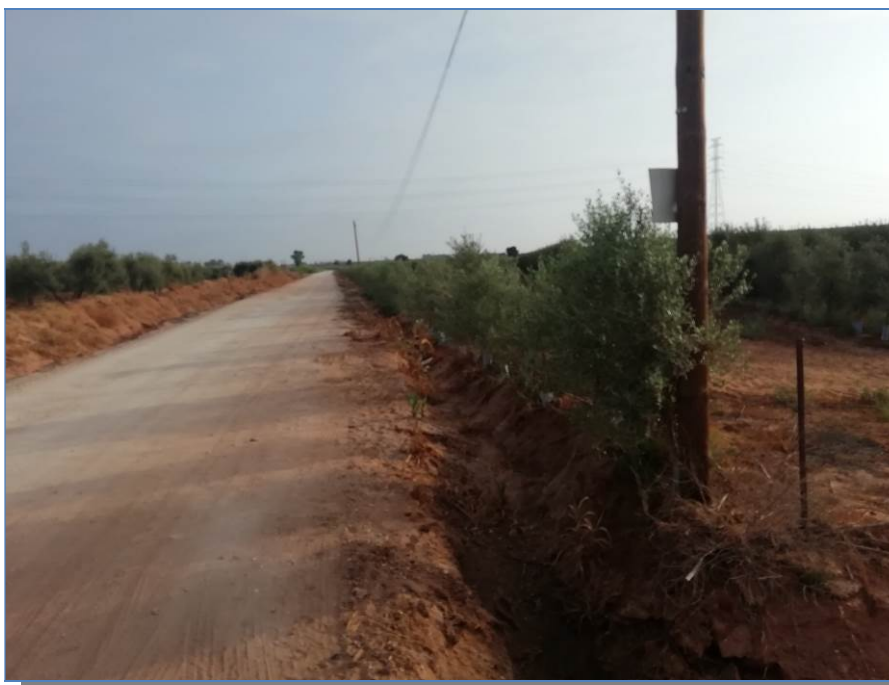
Figura 13. Plantación de olivar en parcela 6 del polígono 20 de Bollullos de la Mitación. Se identifican restos de material arrastrado en las avenidas.

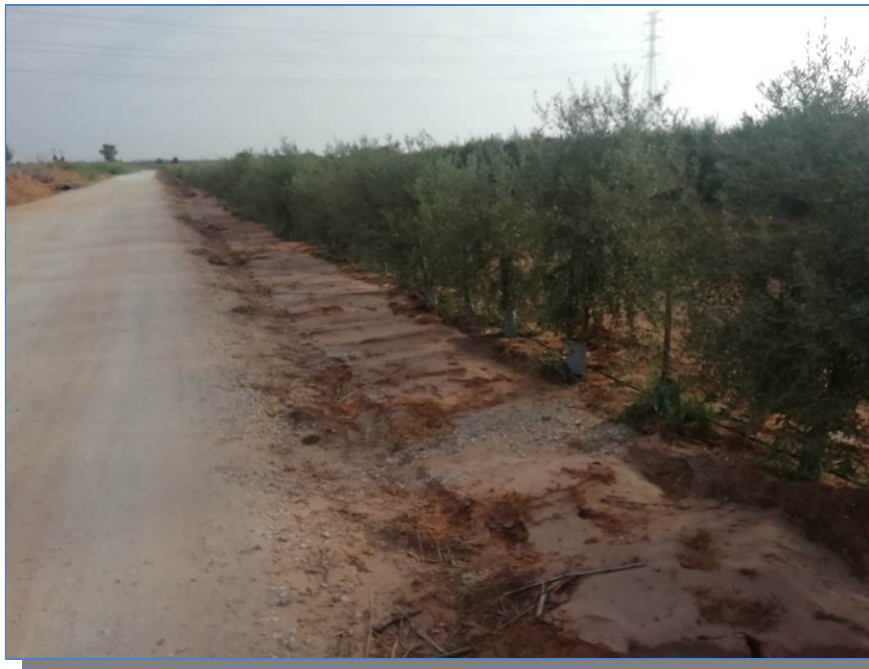
Figura 14. Plantación de olivar en parcela 6 del polígono 20 de Bollullos de la Mitación. Se identifican restos de material arrastrado en el desbordamiento del arroyo innominado.

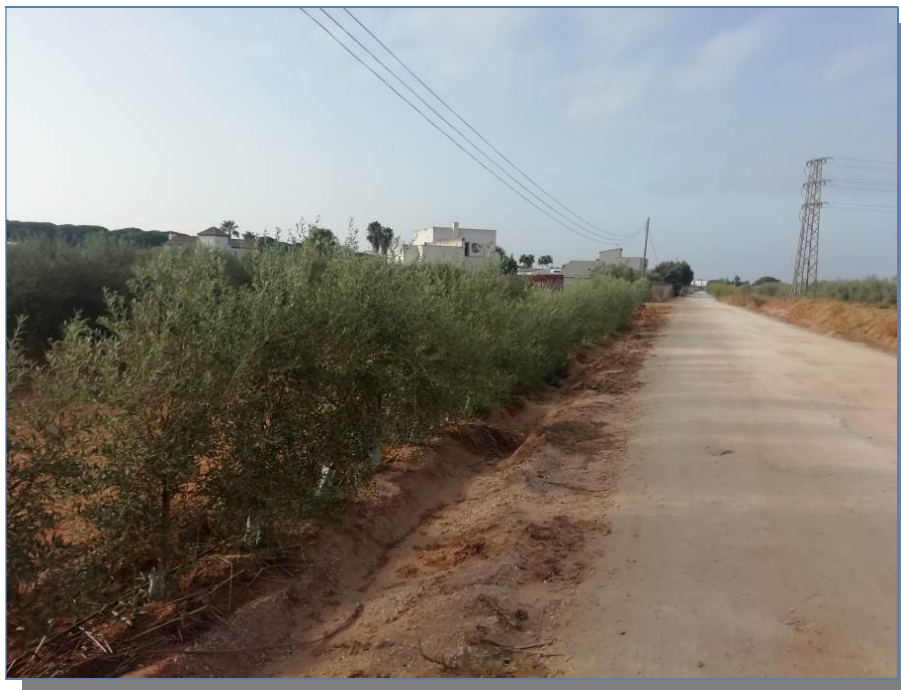
Figura 15. Plantación de olivar en parcela 6 del polígono 20 de Bollullos de la Mitación. Se identifican restos de material arrastrado en el desbordamiento del arroyo innominado.

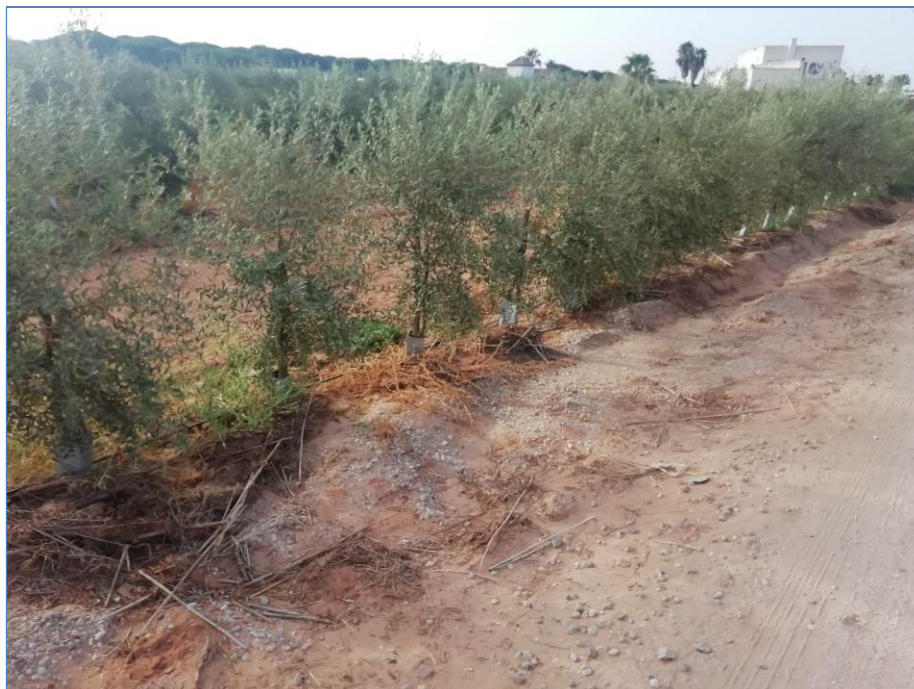
Figura 16. Plantación de olivar en parcela 6 del polígono 20 de Bollullos de la Mitación. Se identifican restos de material arrastrado en el desbordamiento del arroyo innominado.

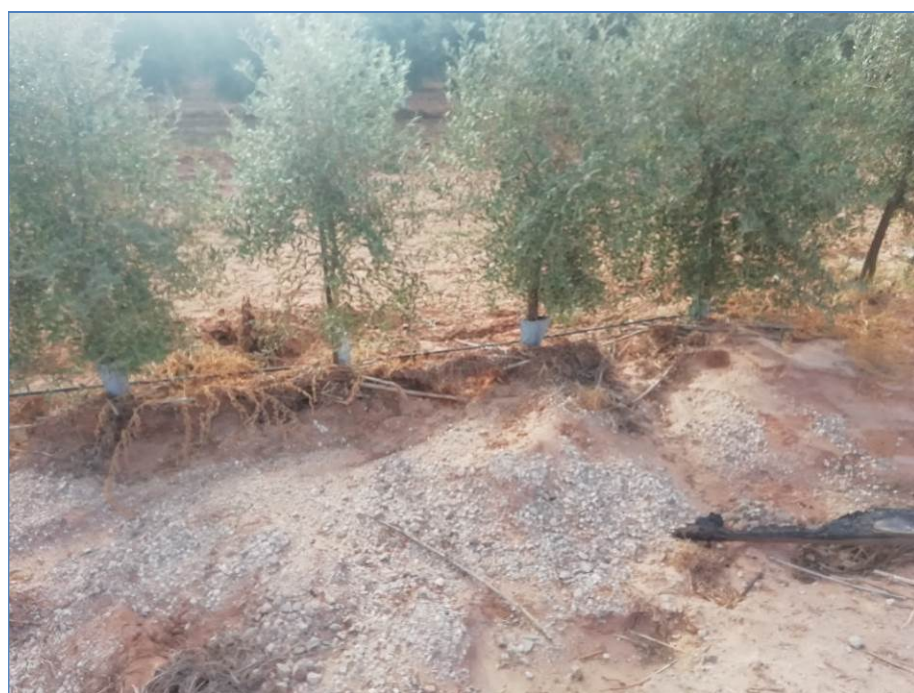
Figura 17. Plantación de olivar en parcela 6 del polígono 20 de Bollullos de la Mitación. Se identifican restos de material arrastrado en el desbordamiento del arroyo innominado.

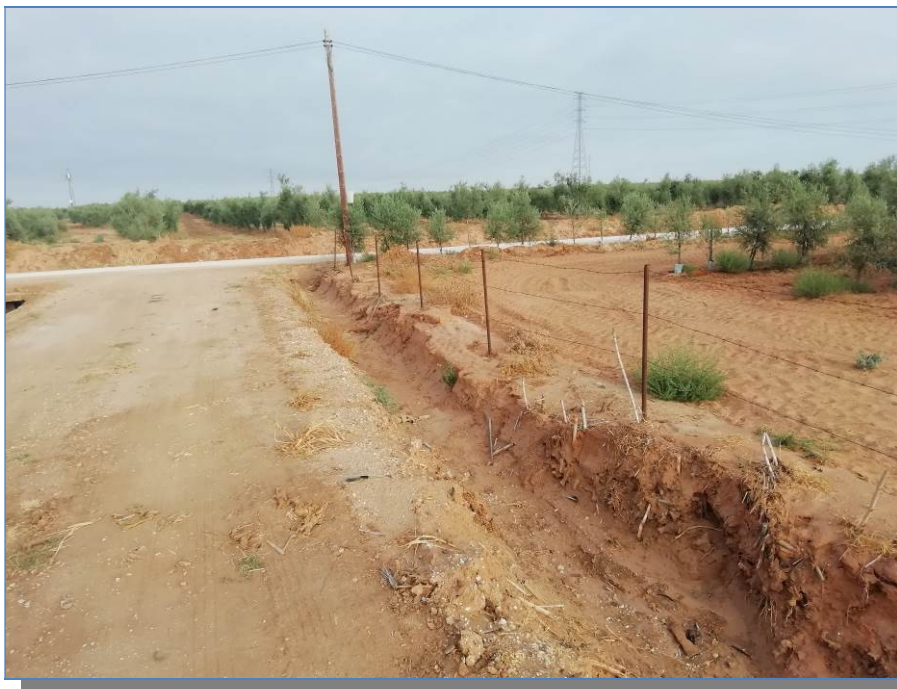
Figura 18. Camino y cuneta junto a plantación de olivar en parcela 6 del polígono 20 de Bollullos de la Mitación. Se identifican restos de la erosión generada en la última avenida del arroyo innominado existente

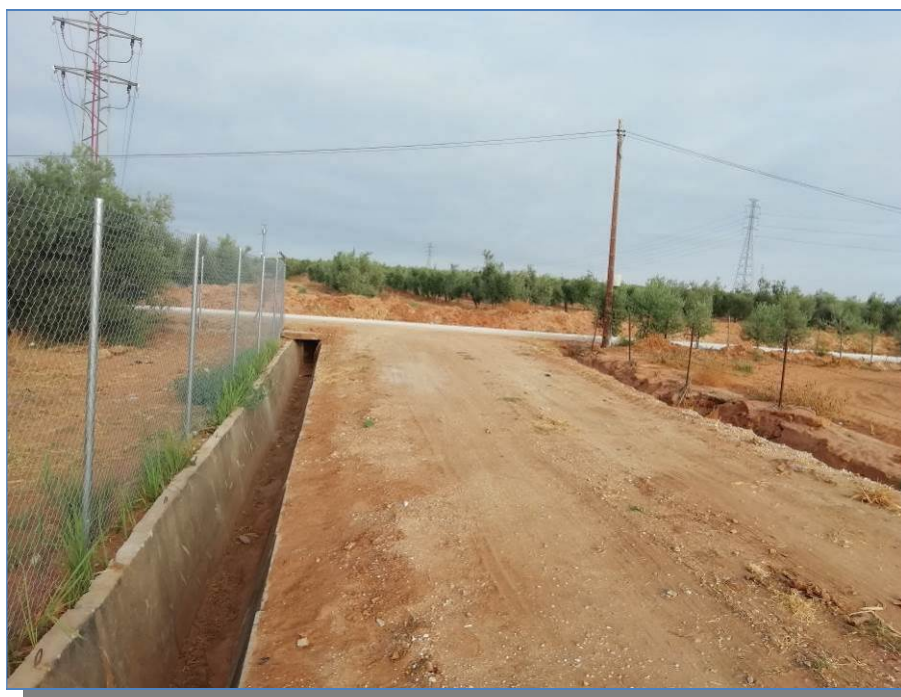
Figura 19. Cuneta perimetral de hormigón junto al cerramiento de la urbanización, en la linde noreste. Se observa que ha sido limpiada recientemente.

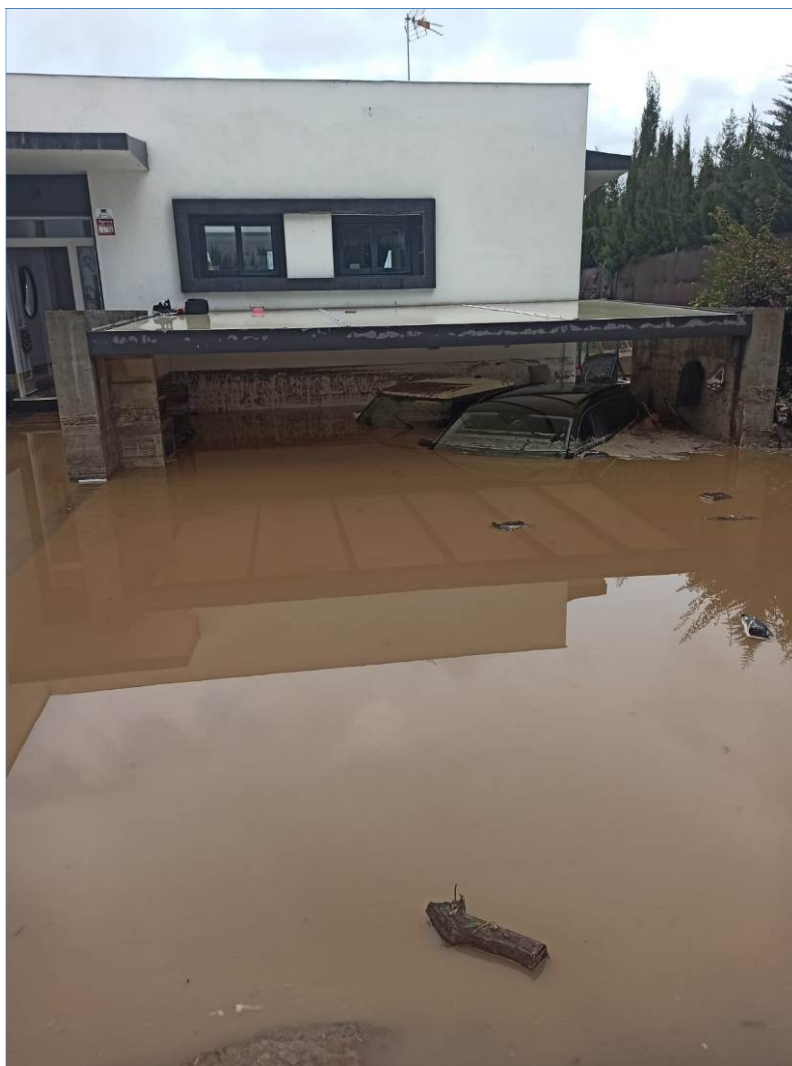
Figura 20. Vivienda de la parcela con dirección c/Jaranda nº4. Inundación de la planta baja

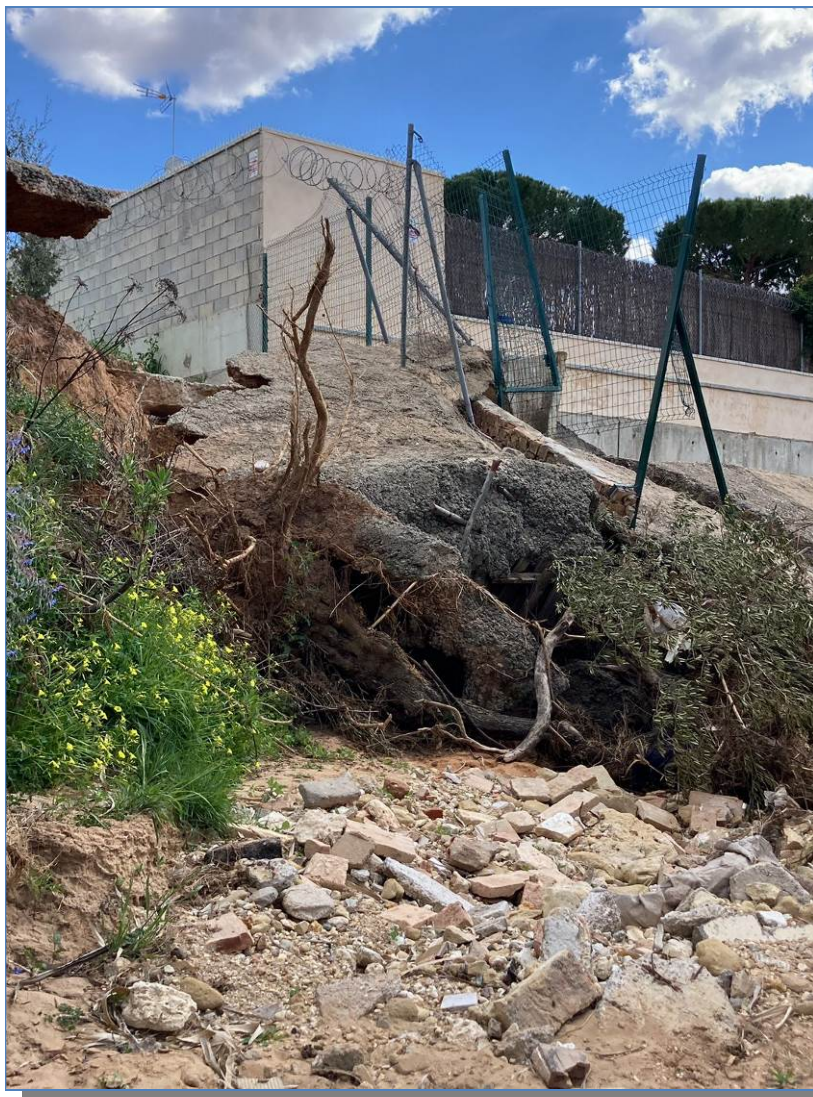
Figura 21. Inicio del encauzamiento hormigonado del arroyo de la Norieta dañado por efectos de la erosión

Existe riesgo evidente de derrumbe de los taludes del cauce antes del citado tramo hormigonado, así como riesgo de afección a la estabilidad de la sección de hormigón al inicio del mismo, pudiendo provocar el colapso de la circulación del agua e incluso daños en parcelas urbanas próximas.

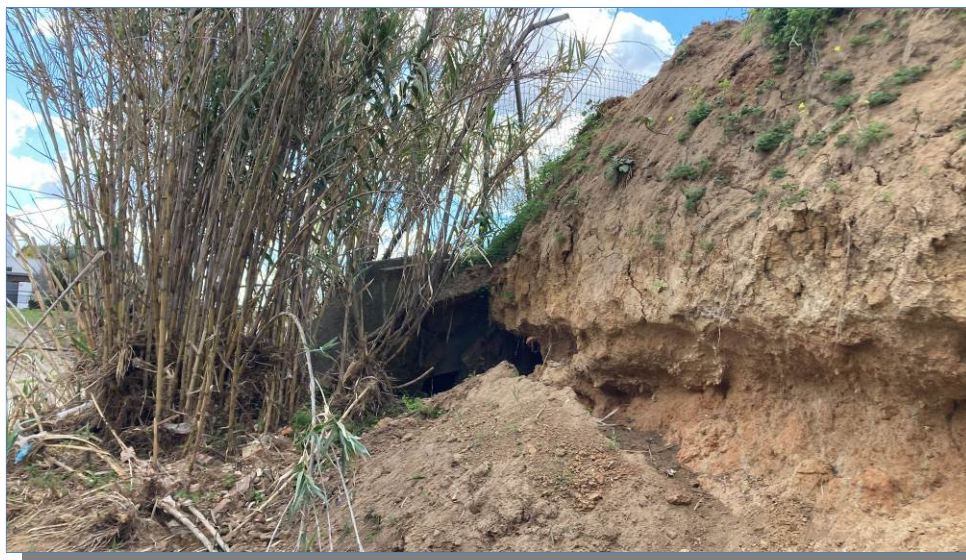
Figura 22. Cauce del arroyo de la Norieta, aguas arriba del encauzamiento hormigonado dañado por efectos de la erosión

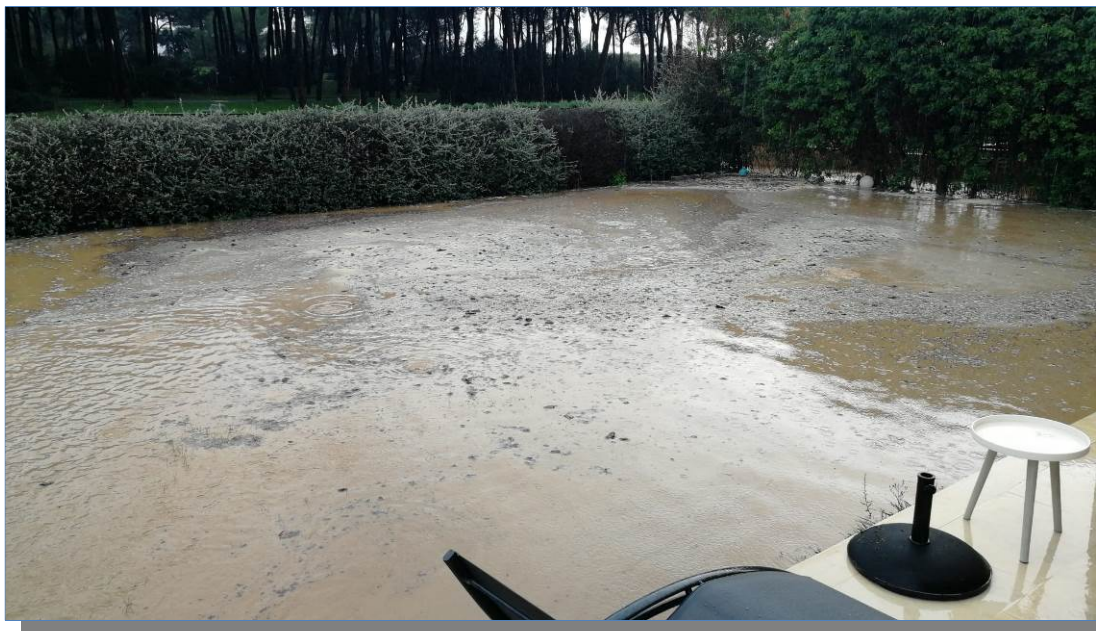
Figura 23. Parcela inundada de la urbanización La Juliana por la avenida procedente del arroyo de la Norieta y del arroyo innominado

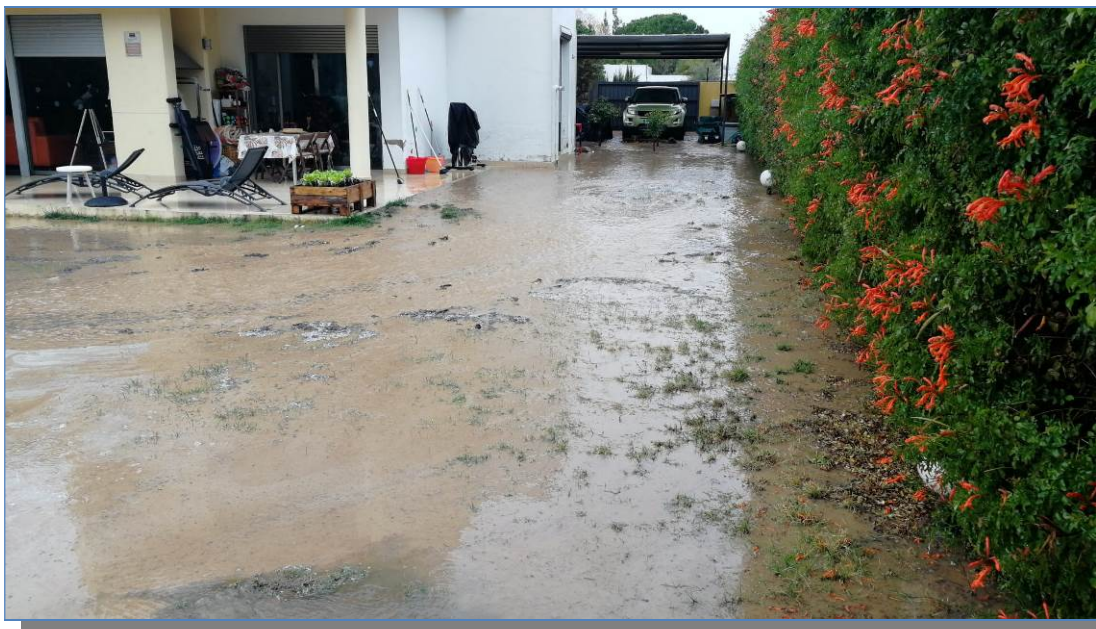
Figura 24. Parcela inundada de la urbanización La Juliana por la avenida procedente del arroyo de la Norieta y del arroyo innominado

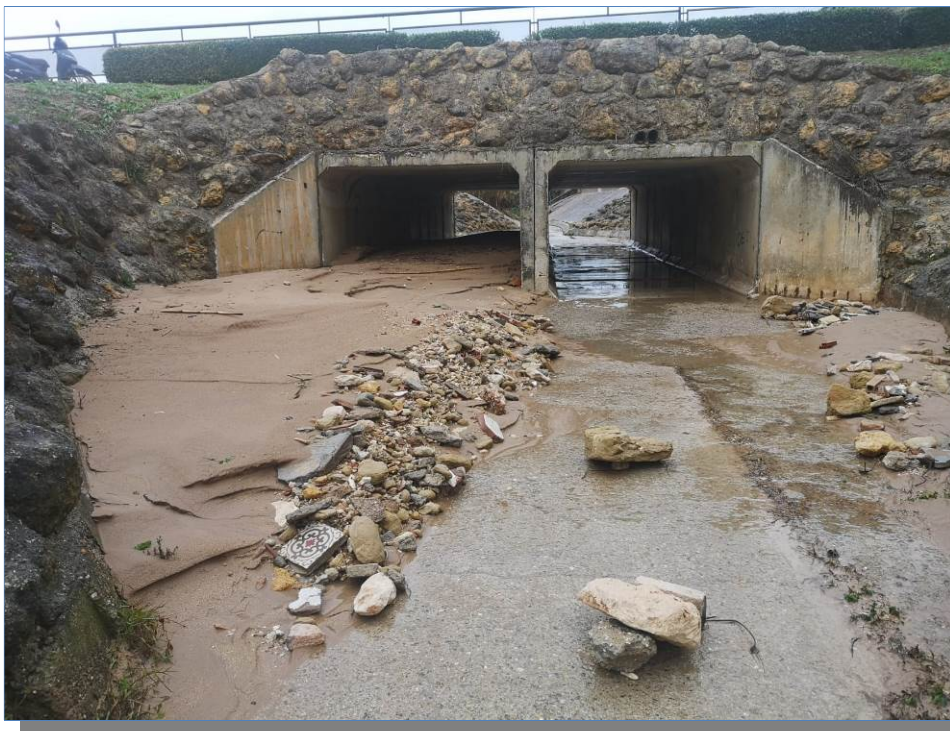
Figura 25. Vista del arroyo de la Norieta a su paso por la urbanización La Juliana. Restos de material decantado en el cauce

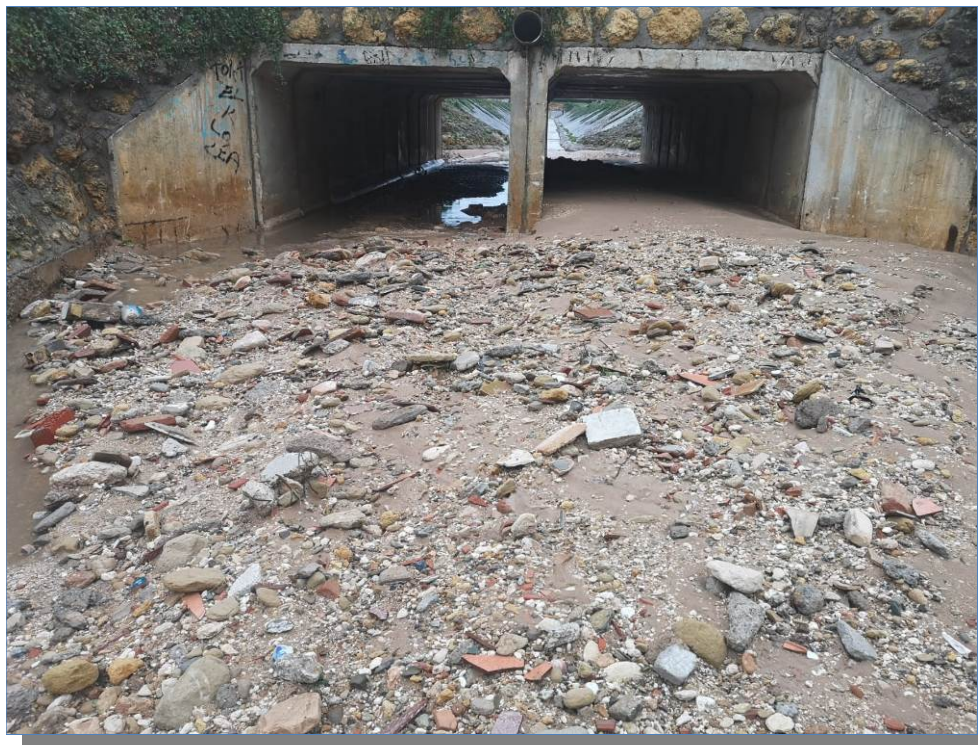
Figura 26. Vista del arroyo de la Norieta a su paso por la urbanización La Juliana. Restos de material decantado en el cauce

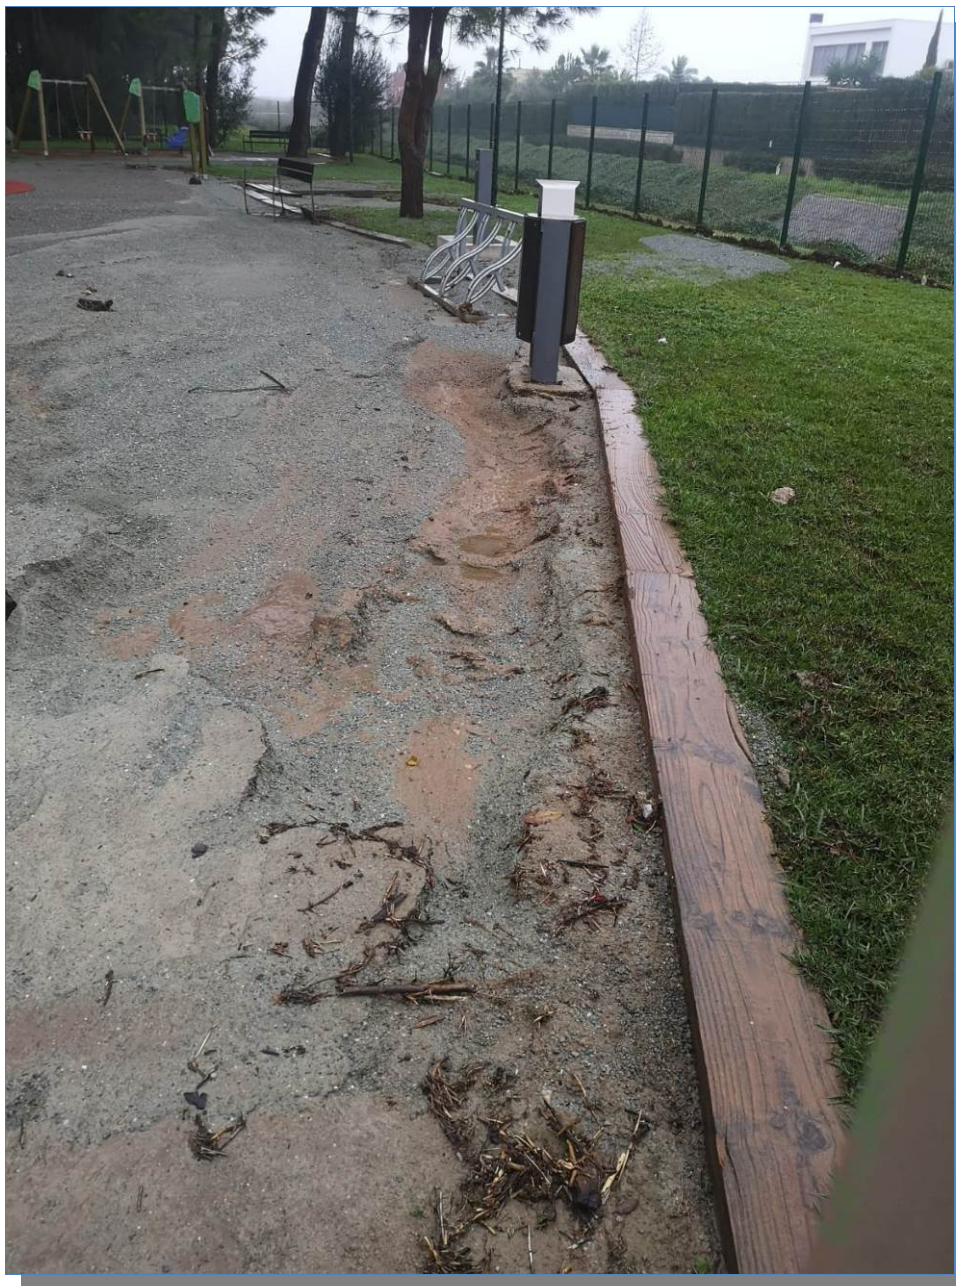
Figura 27. Daños en parque infantil de la urbanización La Juliana

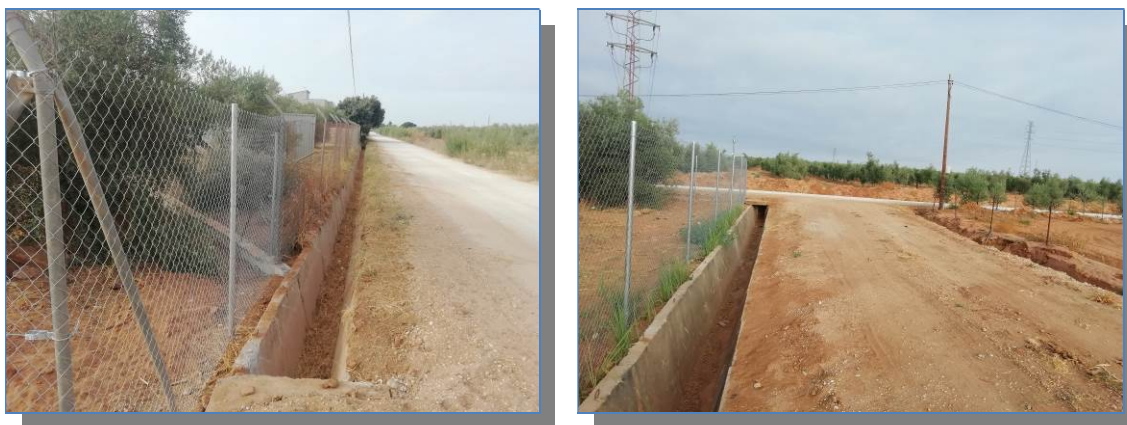
La cuneta perimetral de hormigón que recorre la linde noroeste de la urbanización, protegiéndola de avenidas externas, desde la cabecera del cauce del arroyo de la Norieta hacia el oeste, y por la linde sur de la parcela catastral polígono 20 parcela 6 de Bollulos de la Mitación, debe mantenerse limpio y acondicionado, y debiera ser **revisada en cuanto a dimensiones para ser funcional e independiente** ante cambios de la tipología de cultivos de linderos, movimientos de tierra asociados, falta de mantenimiento/colmatación de cursos principales o aumento de episodios de lluvias torrenciales.

Figura 33. Estado actual del canal de desagüe noroeste que linda con la parcela con referencia catastral 41016A0200006ZA.

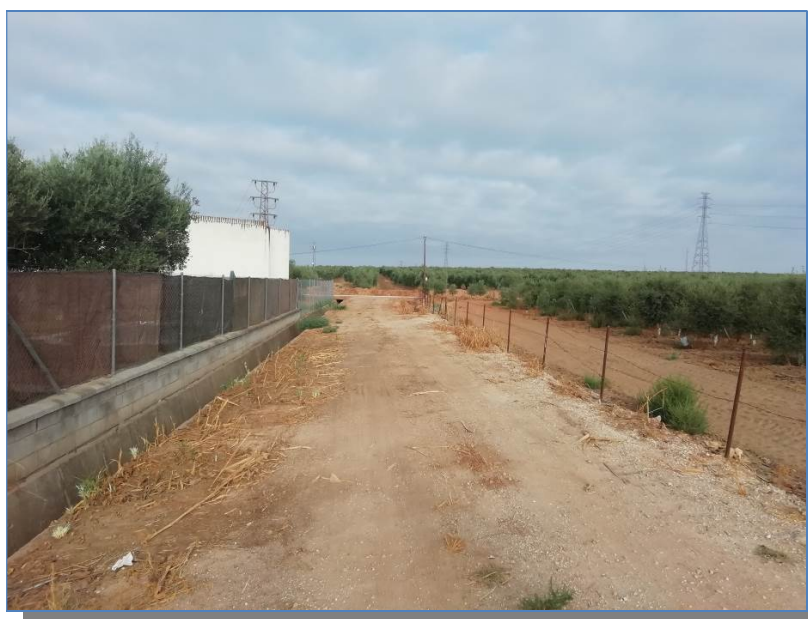
Figura 34. Cuneta perimetral revestida de hormigón que discurre por el perímetro norte de la urbanización, paralela a camino y a la parcela 6 polígono 20 de Bollulos de la Mitación. Se identifica que la cota del camino es más alta que la cota de la cuneta hacia la cual está inclinada, y que la cota del camino es más alta que la cota de las parcelas de la urbanización

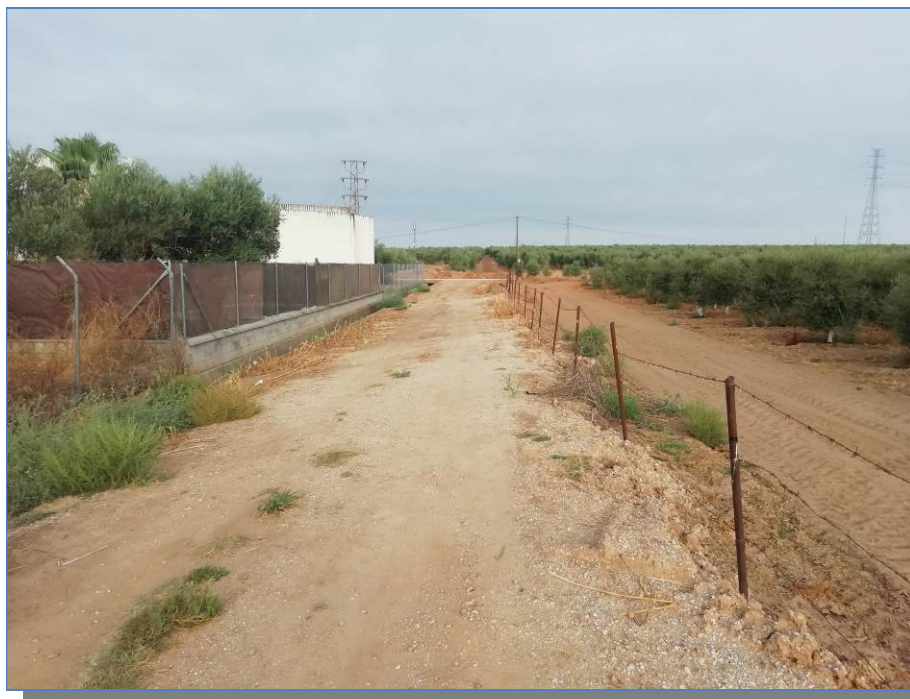
Figura 35. Cuneta perimetral de hormigón que discurre por el perímetro norte de la urbanización, paralelo a camino y a la parcela 6 polígono 20 de Bollullos de la Mitación. Se identifica una diferencia de cota entre el camino hacia la cuneta de hormigón y las parcelas urbanas de la linde noroeste, las cuales está más bajas

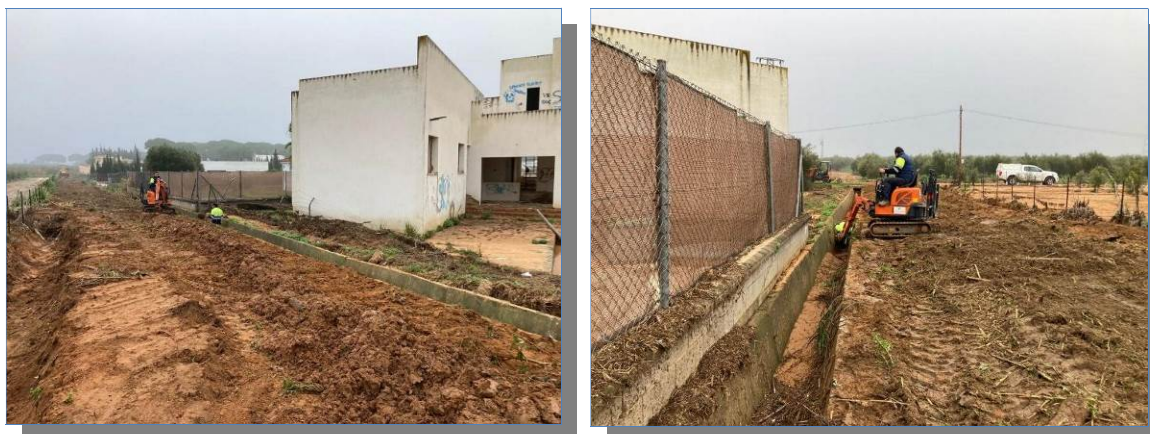
Las fotografías siguientes recogen imágenes de trabajos de limpieza y reparación, realizados sobre las cunetas existentes a lo largo de todo el límite oeste de la urbanización, así como el tramo que lo conecta en su parte noroeste con la cabecera del cauce del arroyo de la Norieta. Estas cunetas quedaron completamente obstruidas, sin posibilidad de recogida alguna de agua.

Figura 36. Trabajos de limpieza de la cuneta perimetral de la urbanización La Juliana, tras la avenida de agua que provocó la inundación de la misma

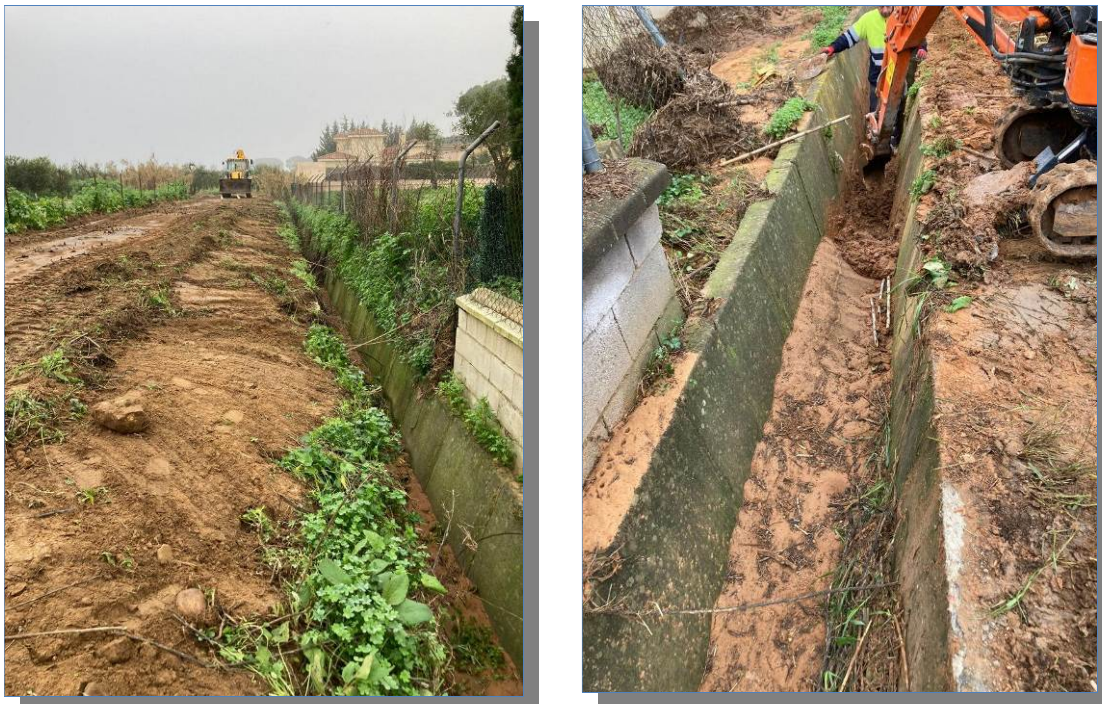
Figura 37. Trabajos de limpieza de la cuneta perimetral de la urbanización La Juliana, tras la avenida de agua que provocó la inundación de la misma

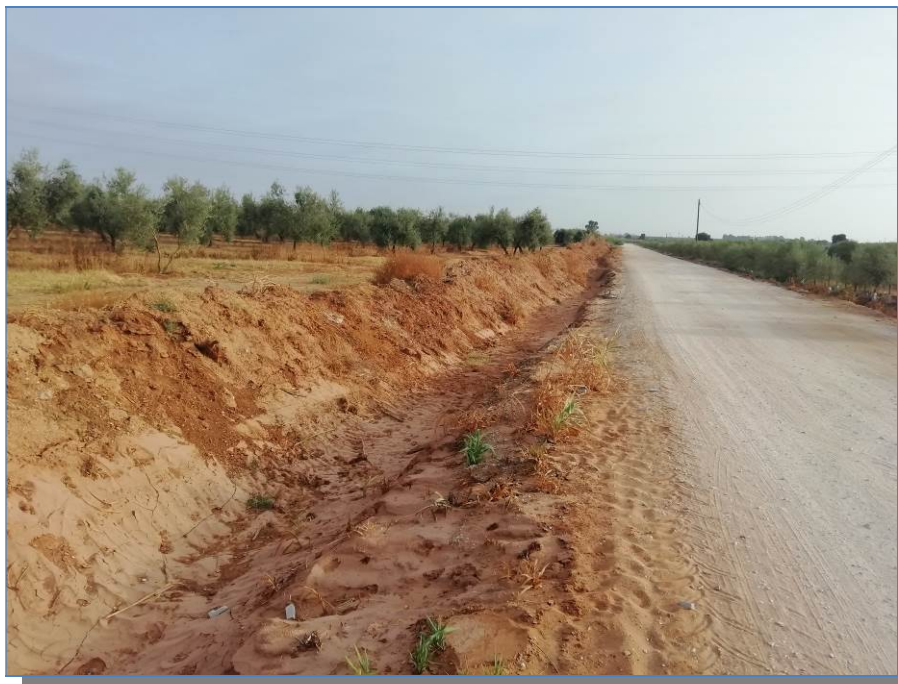
Figura 38. Trabajos de limpieza realizados sobre el curso de agua más al noroeste y ubicación de los mismos sobre ortofoto.

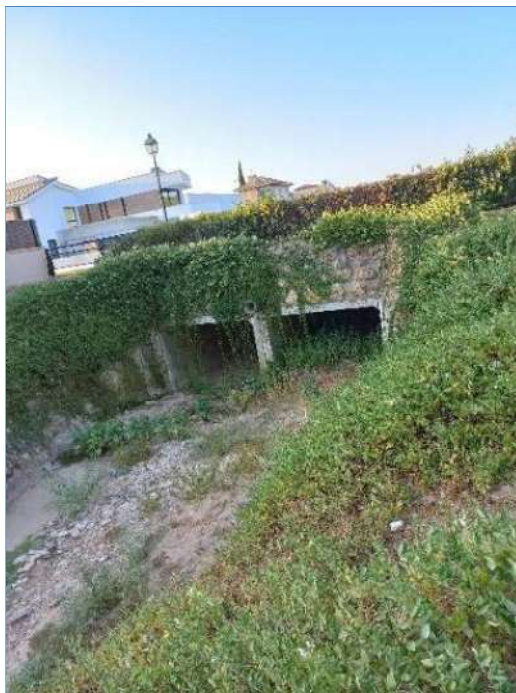
Dentro de la urbanización, y bajo el puente de la calle acebuche, se realizó limpieza de vegetación de los 2 ojos de la estructura. Imágenes recientes **muestran restos de la riada y nueva vegetación sobre el material arrastrado que colapsan parte del paso de uno de ellos y grietas sobre los mismos.**

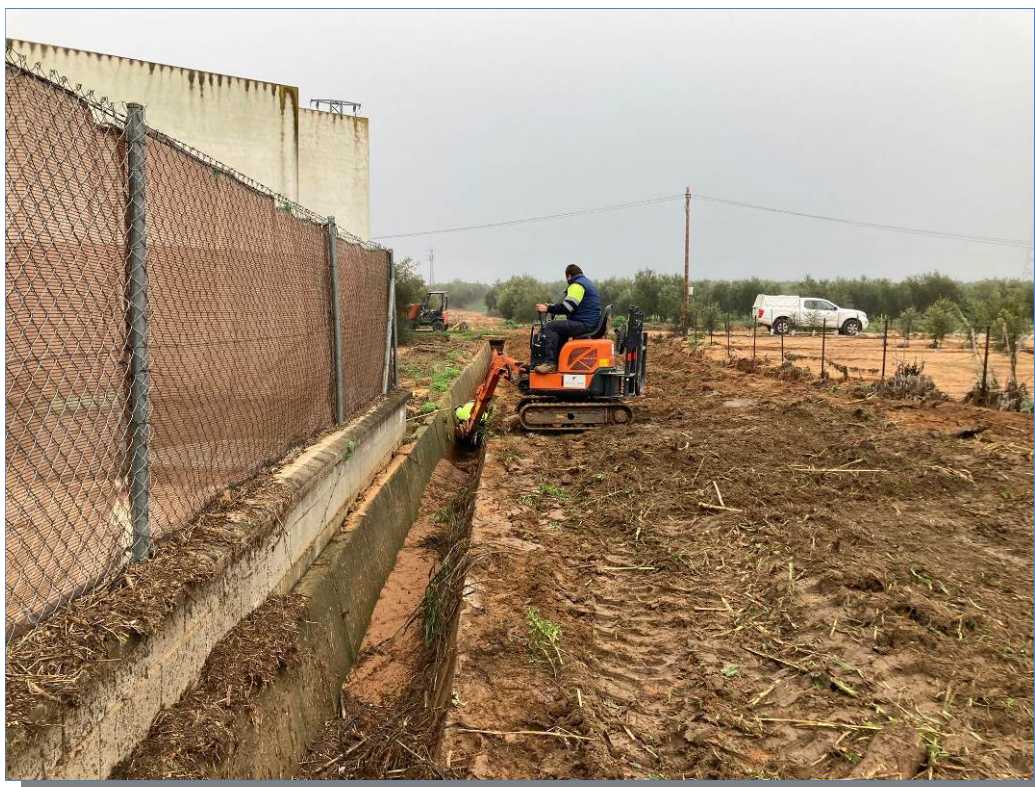
Figura 46. Limpieza de la cuneta perimetral existente en el norte de la urbanización

Las actuaciones realizadas tras las riadas suponen un **trabajo necesario de mantenimiento** de la infraestructura existente y **que debe ser desarrollado con recurrencia**. Aunque, no se antojan suficientes ni deben ser contempladas dentro de un diseño competente válido para la recogida de aguas generadas por episodios de intensas precipitaciones, en un horizonte temporal suficiente. **Fenómenos meteorológicos** que causen repetición de episodios como los acontecidos; **derrumbes de taludes de arroyo o en conexiones excavadas sobre suelo** o la **falta de limpieza de cursos y canales**, pueden derivar en nuevas riadas por agua de libre circulación.
