SERVICIOS DE DIVERSAS OPERACIONES DE CONSERVACIÓN EN LA RED DE CARRETERAS DE ANDALUCÍA: LOTE 2, ZONA OESTE DE LA AGLOMERACIÓN URBANA DE LA PROVINCIA DE SEVILLA CLAVE:

07-SE-2689-0.0-0.0-GI

INFORME SOBRE SOLICITUD DE APERTURA DE ACCESO CLAUSURADO DE AVDA. PINO REAL DE LA URBANIZACIÓN "LA JULIANA", EN LA CARRETERA A-474, "DE SEVILLA A ALMONTE POR PILAS", P. K. 15+460, MARGEN DERECHA.

16 DE FEBRERO DE 2022

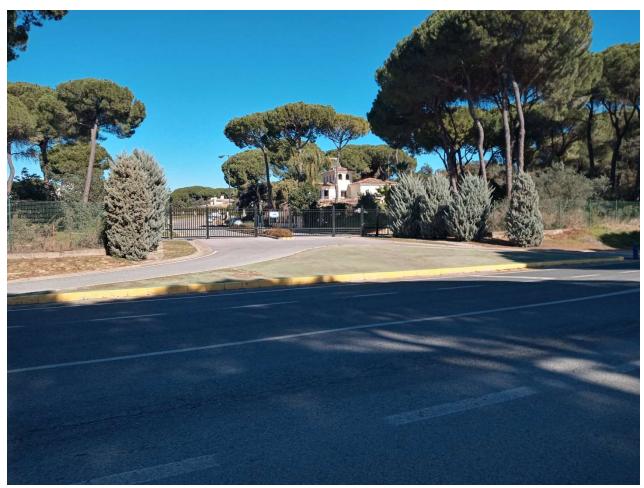
Vista frontal del acceso actual

Dado el incumplimiento de las visibilidades de cruce, así como la comprometida visibilidad de parada disponibles, entendemos que no sería autorizable el acceso, por lo que debería seguir clausurado.

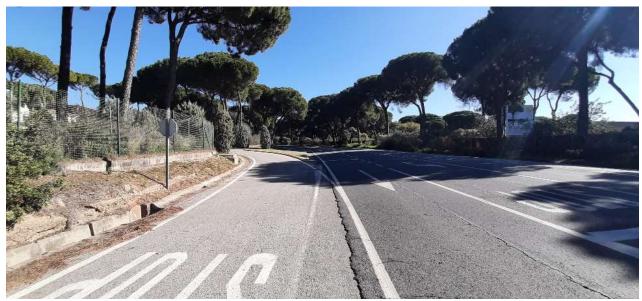
Vista del ramal de incorporación del acceso clausurado y marca vial de STOP desde donde realizamos las medidas de visibilidad disponible en ambos sentidos.

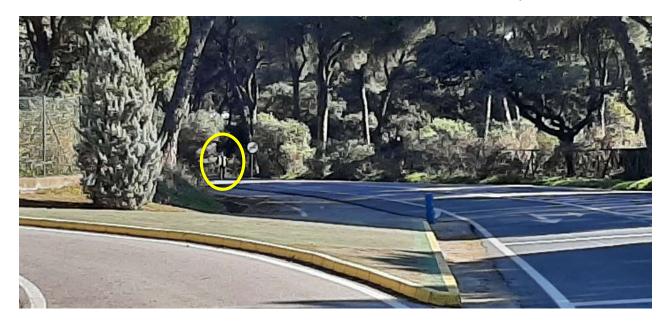
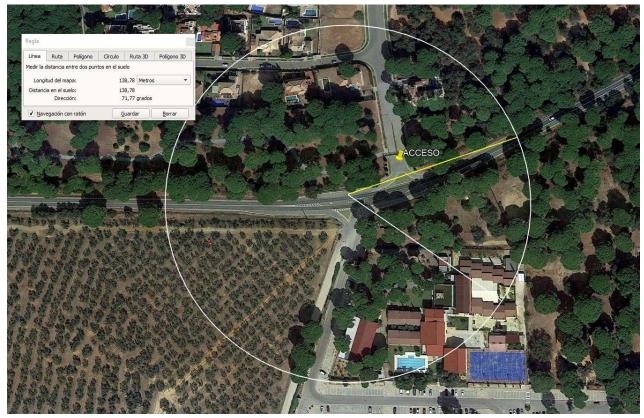
Medición de la visibilidad disponible hacia la izquierda desde el acceso: 139 m.

En cuanto a la existencia de visibilidad de parada requerida, se comprueba in situ que la existente es de 139 m en sentido creciente (el acceso solicitado está en la margen derecha) y, calculada la distancia de parada, obtenemos un valor de 134,11 m, por lo que, en este sentido, <u>sería autorizable</u>, pero por escasos metros.

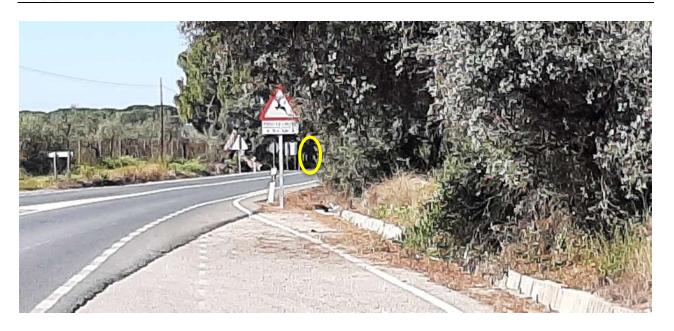
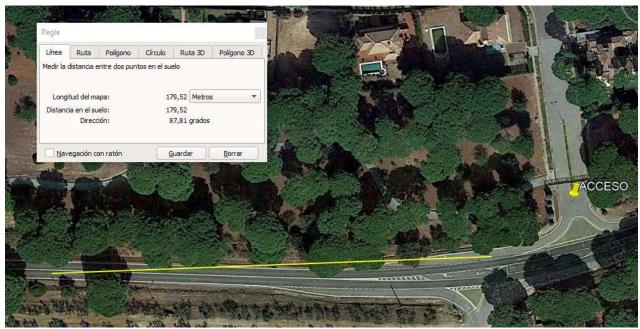
Medición de la visibilidad disponible hacia la derecha desde el acceso: 180 m.

En sentido decreciente, se dispone de una visibilidad de parada de 180 m, siendo mayor que la calculada (124,43 m), por lo tanto, el acceso sería autorizable:
