**DOCUMENTO TÉCNICO RELATIVO A LA
INUNDACIÓN Y DAÑOS POR AVENIDA EN
CAUCE DE DOMINIO PÚBLICO A SU PASO
POR LA URBANIZACIÓN LA JULIANA.
T.M. BOLLULOS DE LA MITACIÓN (SEVILLA)**

**ENTIDAD URBANÍSTICA COLABORADORA DE CONSERVACIÓN
PINAR DE LA JULIANA**

MARZO 2023

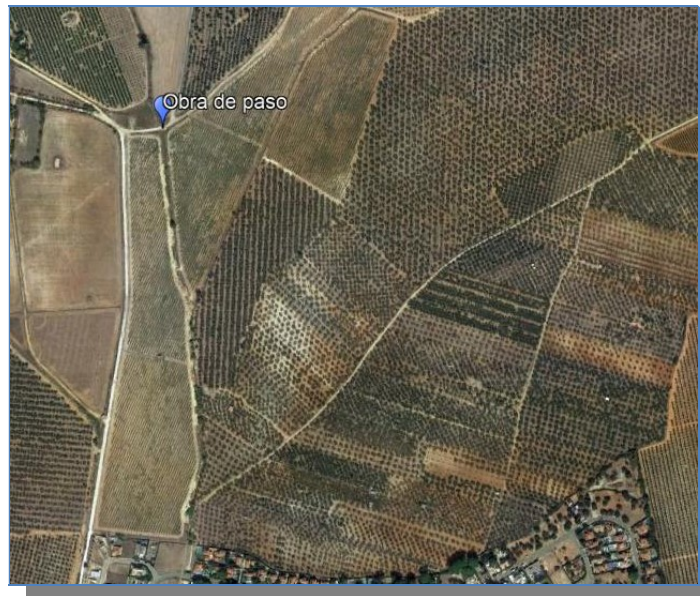
Figura 4. Identificación de la obra de paso del arroyo de la Norieta con camino de la Colada de Gelo

Al norte de la urbanización, el cauce del arroyo de la Norieta presenta una obra de paso con el cruce del camino de la colada de Gelo. Este paso del arroyo bajo la colada está junto al extremo norte de la parcela 6 del polígono 20 de Bollullos de la Mitación.

- Desbordamiento del cauce del **arroyo de la Norieta**, en la sección de la obra de paso existente, bajo la Colada del Gelo, aguas arriba de la urbanización. Las aguas saltaron la obra y discurrieron desviadas por la plantación de olivar de la parcela 6 del polígono 20 de Bollullos de la Mitación (Sevilla) hasta alcanzar al cerramiento noroeste de la urbanización.
- Desbordamiento del **arroyo innominado** existente al oeste de la Colada de Gelo. En la zona aguas arriba de la urbanización el cauce se desbordó, siendo desviadas las aguas de escorrentía a través de la citada plantación de olivar de la parcela 6 del polígono 20 de Bollullos de la Mitación (Sevilla), hacia el cerramiento noroeste de la urbanización.

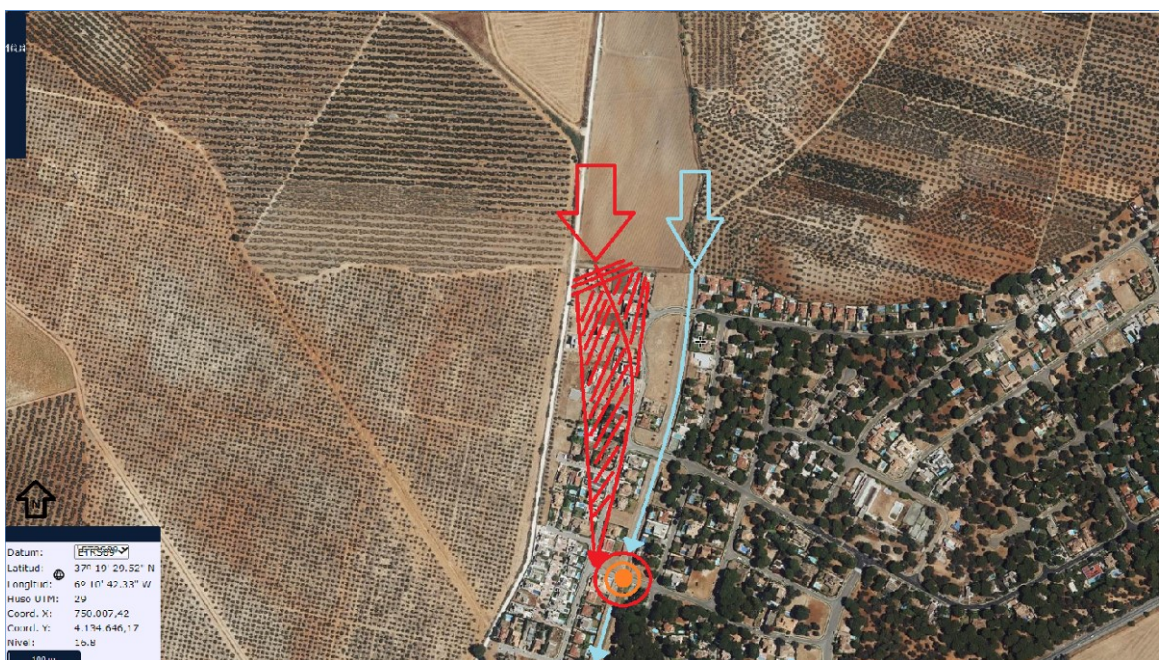
Figura 6. Recorrido del agua hasta su canalización definitiva a través del canal (punto de encuentro puente de la calle Acebuche sobre canal). Fuente de la ortofoto: I.G.N. Año 2019.

Ambos episodios generaron fenómenos de riada por la zona oeste de la urbanización, provocando que la circulación del agua no discurriera por los cauces. La figura siguiente muestra en **color azul la circulación ordinaria del agua por el canal de hormigón del arroyo de la Norieta** y en **rojo el recorrido que la corriente no encauzada siguió en ambos**

episodios. Destacar en este punto que, durante los fenómenos de las riadas, el canal de la Norieta presentó un calado pequeño y anormal en comparación con los sucesos que acontecieron.

Ambas corrientes, una a través del encauzamiento de hormigón del arroyo de la Norieta, y otra que irrumpió por numerosas viviendas y que circuló por la calle Cedro, confluyeron en el punto de **color naranja que describe la figura y que se sitúa en el puente de la calle Acebuche sobre el canal** de la Norieta.

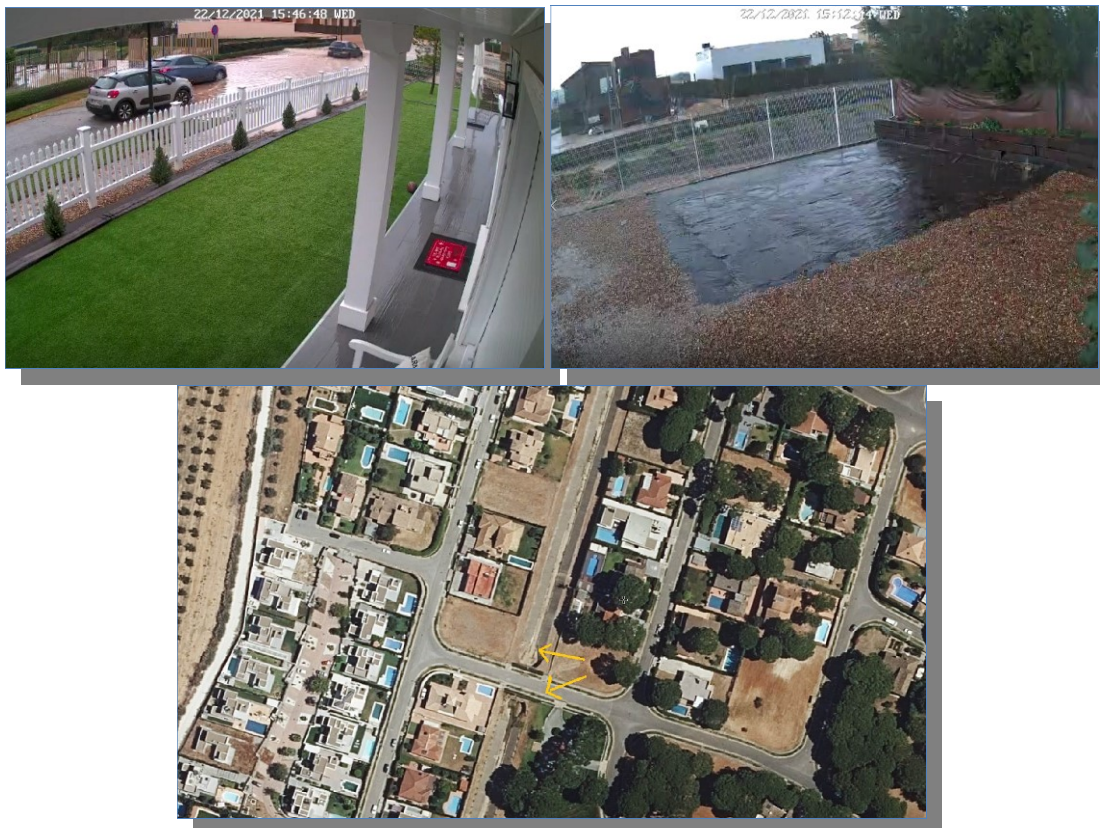
Figura 7. Imágenes cámaras de seguridad edificación calle Abeto nº17. Abajo orientación de toma de ambas imágenes desde la edificación

La figura siguiente muestra, esta confluencia de corrientes de agua sobre el citado puente. Se constata que el desagüe existente sobre este punto está diseñado además, para recoger aguas pluviales procedentes de la cota máxima de la urbanización (calle Acebuche hacia oeste y desde club Social), generando la **confluencia de estas 3 corrientes de agua** y un fenómeno de atasco sobre esta zona, desaguando con lentitud a ambos lados del puente hasta “normalizar” la evacuación a través del encauzamiento hormigonado del arroyo de la Norieta. Ambas figuras utilizan imágenes tomadas desde cámara de seguridad de la edificación sita en calle Abeto nº17 durante el primer episodio, con idéntico comportamiento durante el segundo episodio y con la particularidad de ser parte de 2 vídeos. La figura nº7B muestra como **la altura de la corriente de agua que discurre encauzada por el canal no llega, en absoluto a saturarlo** y crece en altura conforme se acerca a la confluencia de las 3 corrientes bajo el puente.

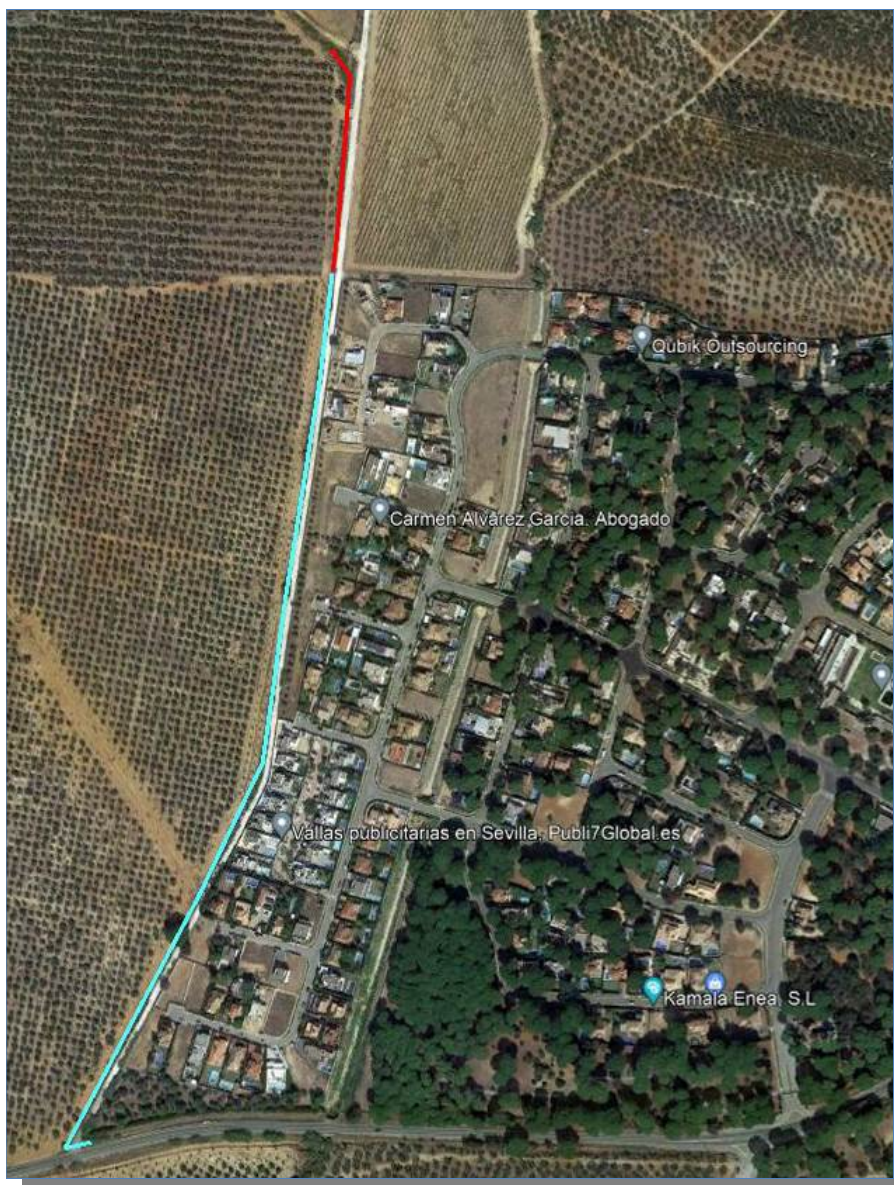
Figura 8. Identificación del cauce del arroyo innominado identificado al oeste de la Colada de Gelo (camino)

- **Un tramo** antes de la urbanización La Juliana. Discurre en la linde entre dos fincas al noreste de la urbanización. Su profundidad es escasa, no teniendo prácticamente capacidad de transporte de agua.
- **Otro tramo** que conecta con la cuneta de la Colada de Gelo, al oeste de la urbanización. Su profundidad es escasa, no teniendo prácticamente capacidad de transporte de agua.

Con fecha **10 de agosto de 2022**, se realizó una visita a la zona afectada por las inundaciones, y se comprobó en terreno, la existencia del **cauce de un arroyo innominado** que discurre próximo a la urbanización La Juliana, al oeste de la misma.

Como se ha indicado anteriormente, para la elaboración del presente documento técnico, se propone dividir en dos tramos el cauce del arroyo innominado identificado, en la zona de estudio.

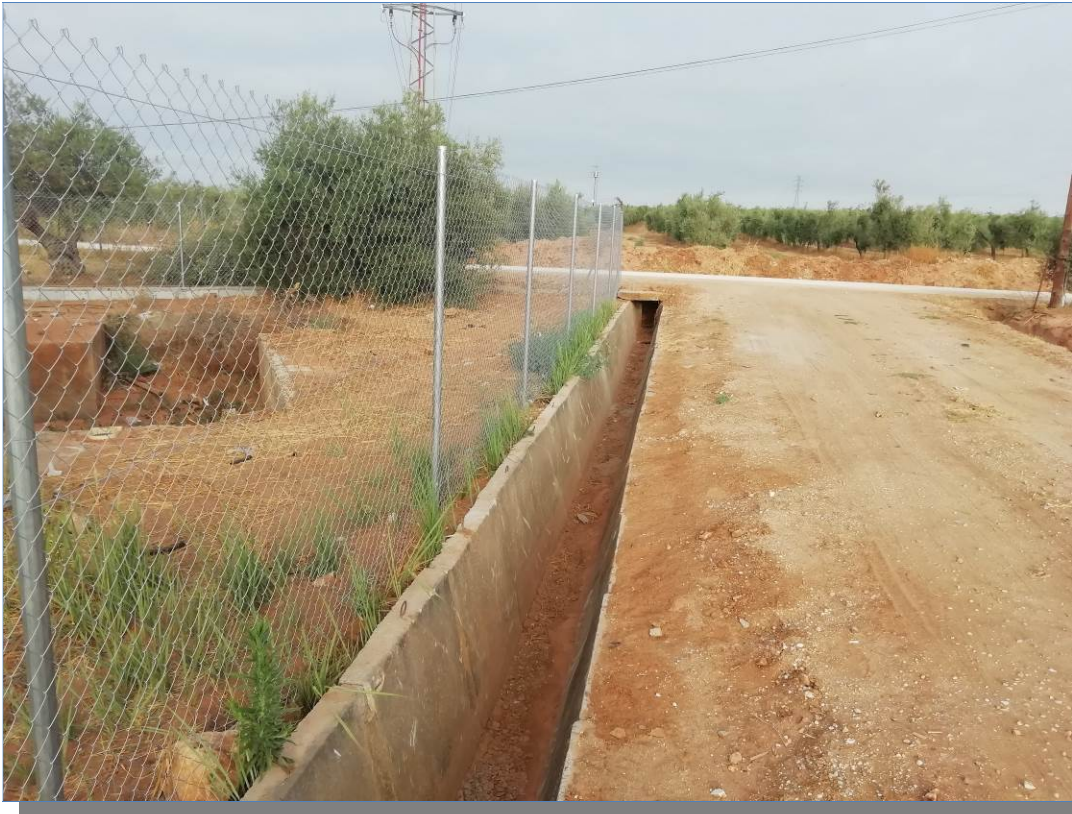
Figura 9. Cuneta perimetral existente al norte de la urbanización La Juliana

Por otro lado, se identificó la existencia de una cuneta perimetral **exterior y paralela al cerramiento de la urbanización La Juliana**, revestida de hormigón con las siguientes dimensiones:

- Sección trapezoidal.
- Ancho inferior 0,30 m.
- Ancho superior 0,75 m.
- Altura interior 0,83 m.

La cuneta perimetral de la urbanización no fue capaz de **canalizar** el caudal de la avenida de agua que discurrió campo a través desde la parcela 6 del polígono 20 de Bollullos de la Mitación, procedente del cauce del arroyo innominado identificado y del arroyo de la Norieta.

La cuneta perimetral de hormigón que recorre la linde noroeste de la urbanización, protegiéndola de avenidas externas, desde la cabecera del cauce del arroyo de la Norieta hacia el oeste, y por la linde sur de la parcela catastral polígono 20 parcela 6 de Bollulos de la Mitación, debe mantenerse limpio y acondicionado, y debiera ser **revisada en cuanto a dimensiones para ser funcional e independiente** ante cambios de la tipología de cultivos de linderos, movimientos de tierra asociados, falta de mantenimiento/colmatación de cursos principales o aumento de episodios de lluvias torrenciales.

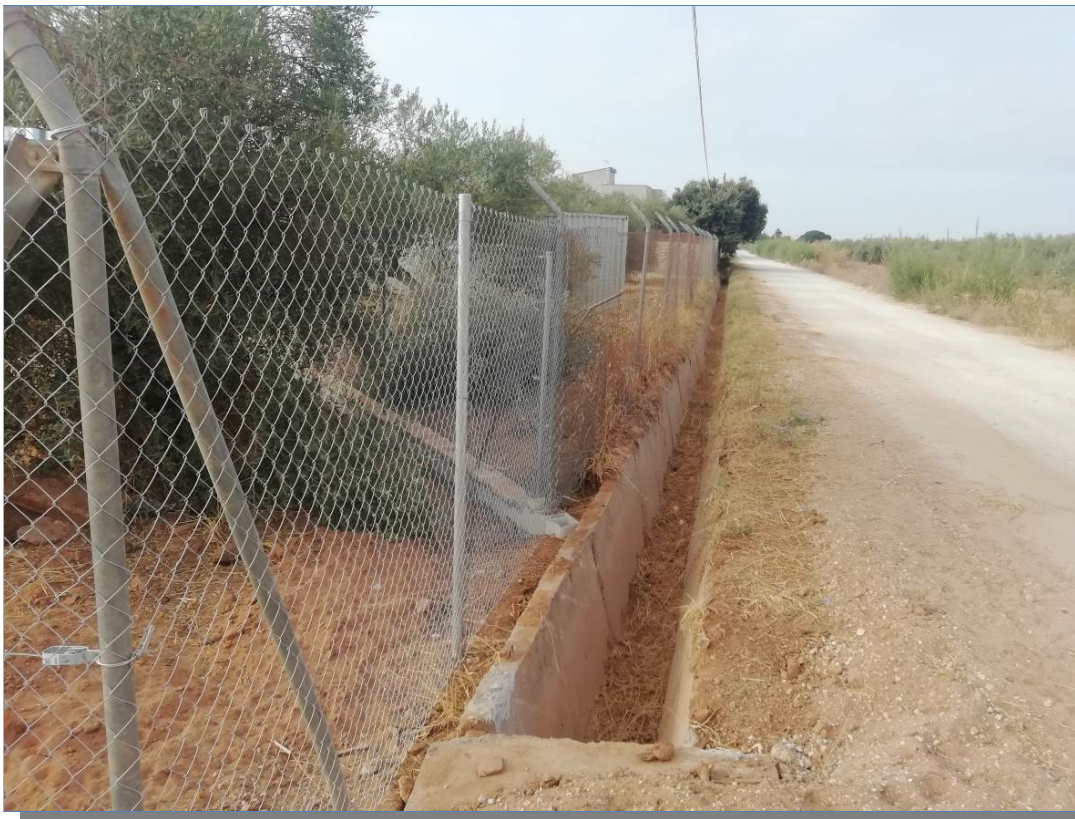
Figura 10. Cuneta perimetral existente al oeste de la urbanización La Juliana

Se identifica en la vista que la cuneta perimetral existente se encuentra en adecuado estado de conservación y limpia en toda su sección. En los episodios de inundación esta cuneta quedó completamente colmatada.

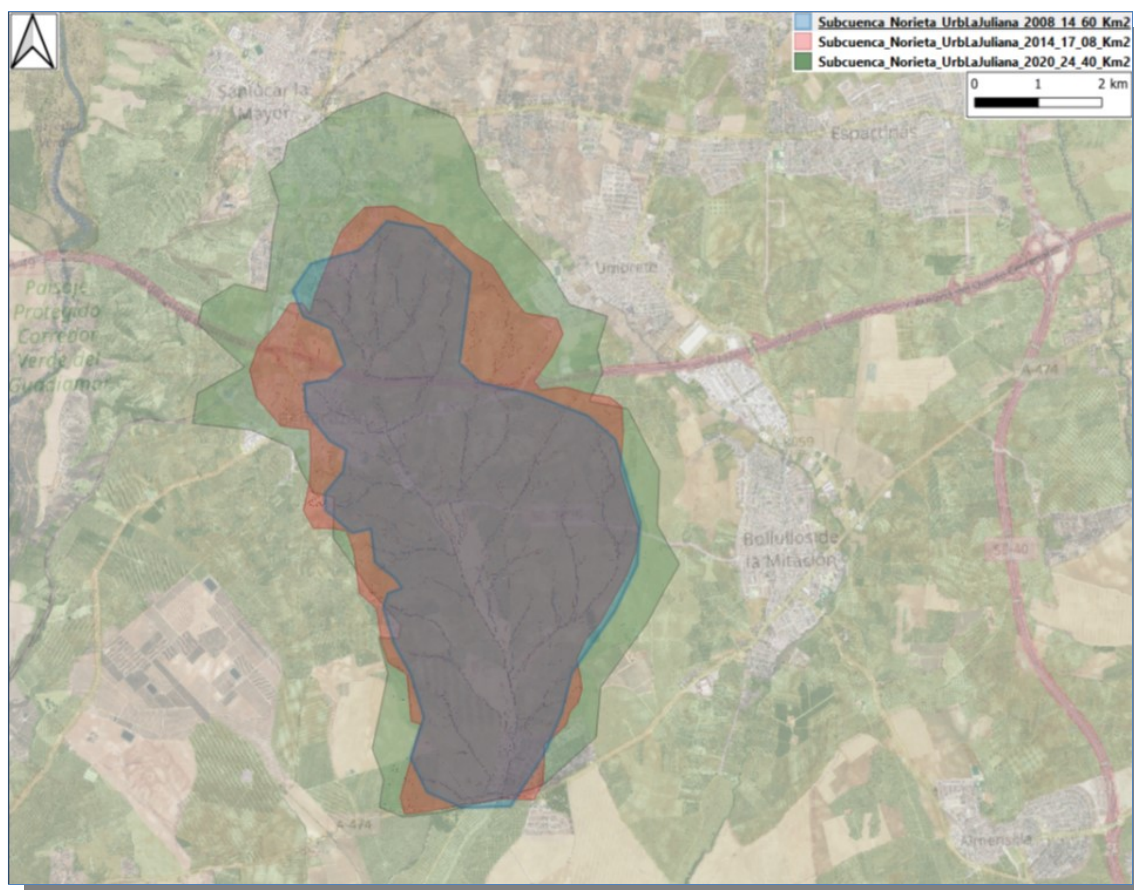
Figura 28. Evolución de la superficie que delimita la subcuenca del arroyo de la Norieta de norte a último punto de paso por la Urbanización La Juliana. Elaboración propia por tratamiento de datos Lidar años 2020 y 2014 y modelo de elevaciones del año 2008 I.G.N. (Instituto Geográfico Nacional).

bien las resoluciones de la información de partida difieren, se puede concluir un **aumento considerable del área de recogida de aguas en el periodo 2008 - 2020**, de 14,60 km² aproximadamente, hasta los 24,40 km² del último vuelo.

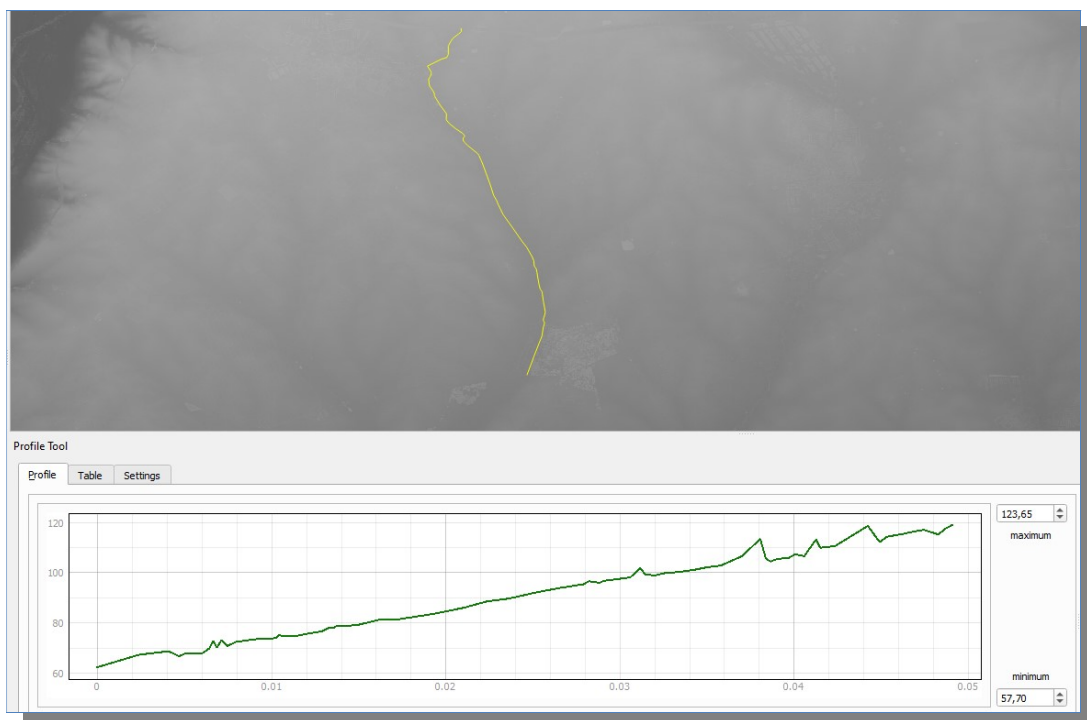
Figura 30. Perfil longitudinal del arroyo de La Norieta desde último punto de desagüe del canal en urbanización La Juliana (bajo carretera regional A-474, punto 0), hasta A49. Longitud cercana a los 5 kms. lineales.

La **Figura 30. Perfil longitudinal del arroyo de La Norieta desde último punto de desagüe del canal en urbanización La Juliana (bajo carretera regional A-474, punto 0), hasta A49. Longitud cercana a los 5 kms. lineales.**, y la **Figura 31. Perfil longitudinal del arroyo de La Norieta desde último punto de desagüe del canal en urbanización La Juliana (bajo carretera regional A-474) hasta A-49.** La gráfica muestra % de pendiente, con rotura acentuada del perfil entre los 620 m lineales y los 1.200 metros (tramo que comprende el inicio canal hasta el siguiente puente del arroyo dirección Norte.), muestran el perfil longitudinal y la pendiente del curso principal del arroyo de la Norieta, desde el tramo que se inicia en el punto último de desagüe del canal de hormigón de la urbanización, hasta la vía de comunicación A-49. Por su parte, la **Figura 29. Confluencia de los cursos fluviales en la linde noroeste de la urbanización. Fuente: Visor Instituto Geográfico Nacional**, muestra, de forma gráfica y sobre ortofoto, el “colector” natural en forma de “cuña” que describe la red fluvial al noroeste de la urbanización.

El régimen torrencial de la red describe una rotura de pendiente muy acusada en los metros anteriores a la entrada del agua en el encauzamiento hormigonado del arroyo de la Norieta. A ello se une la confluencia de varios cursos de agua en esta zona noroeste, siendo un **área crítica** para el control de redes fluviales y para la captación pluvial la ocupada por la **cabecera**

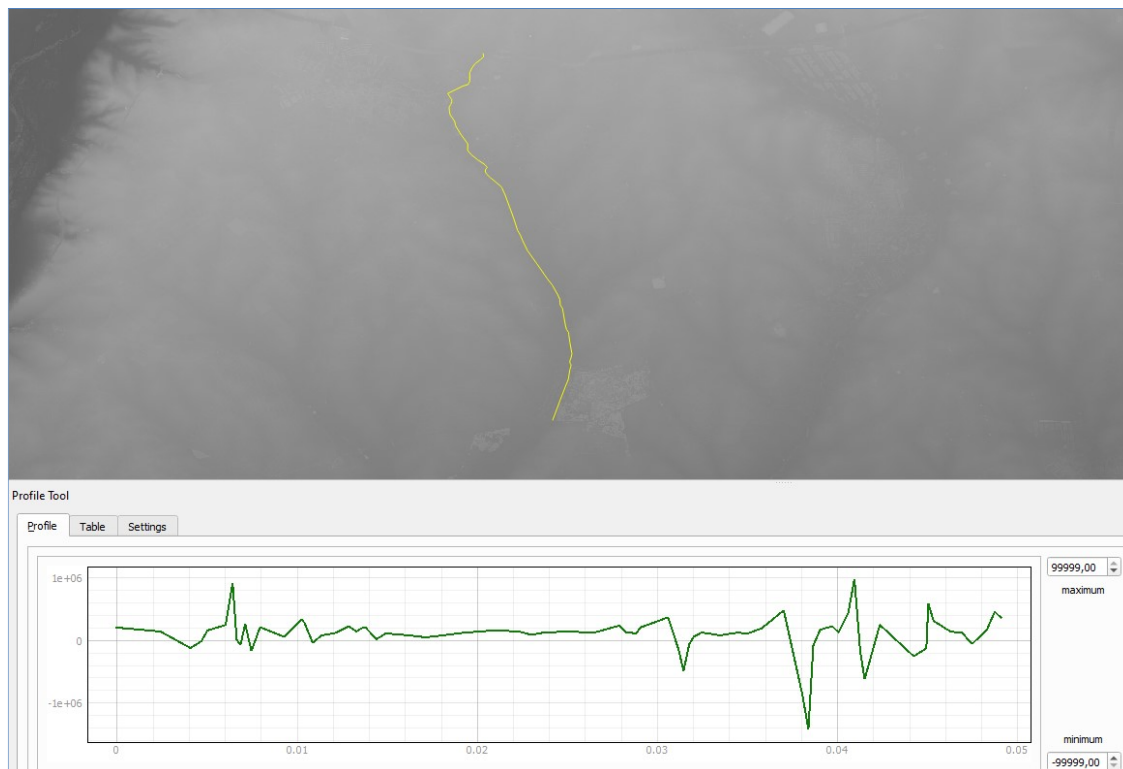
Figura 31. Perfil longitudinal del arroyo de La Norieta desde último punto de desagüe del canal en urbanización La Juliana (bajo carretera regional A-474) hasta A-49. La gráfica muestra % de pendiente, con rotura acentuada del perfil entre los 620 m lineales y los 1.200 metros (tramo que comprende el inicio canal hasta el siguiente puente del arroyo dirección Norte).

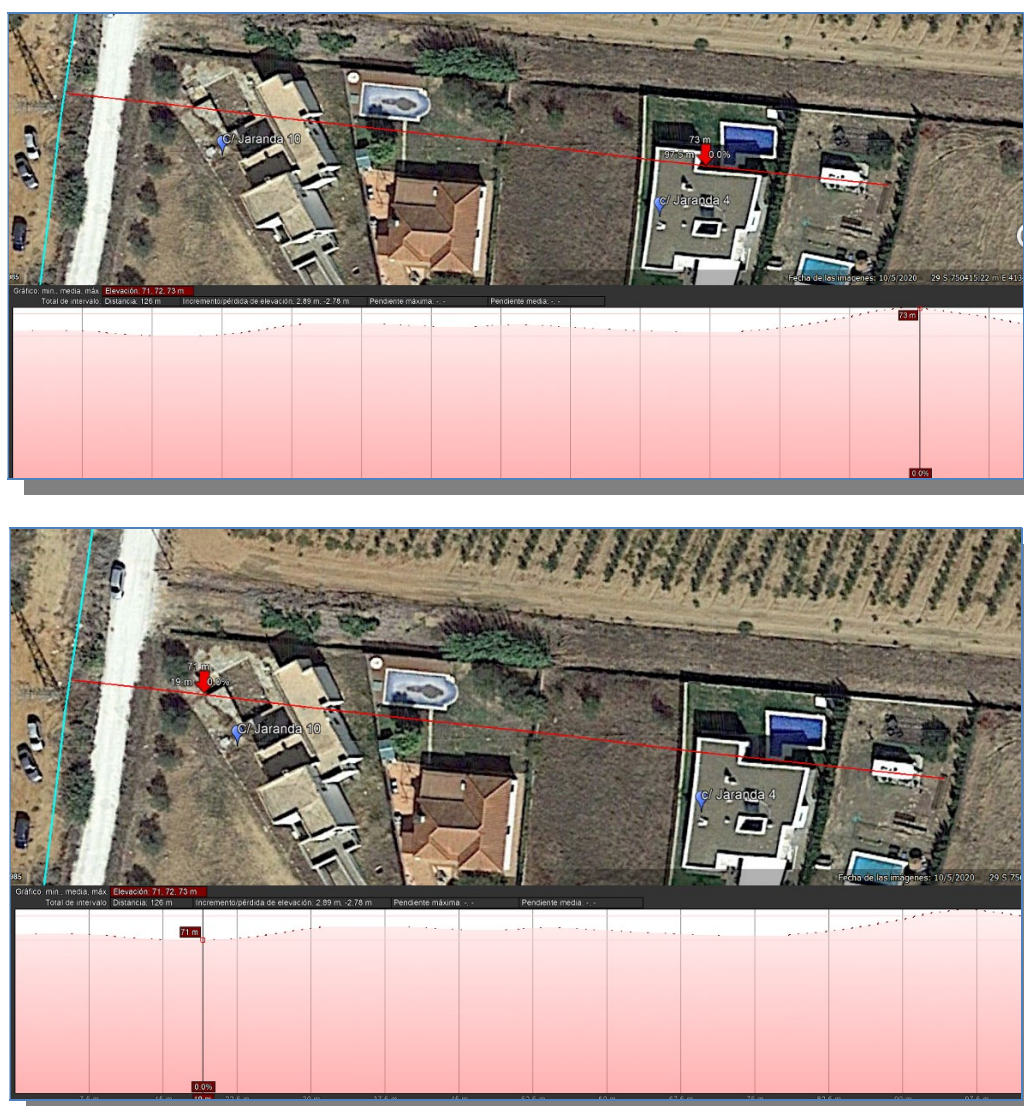
En la siguiente figura, se identifica un perfil longitudinal del terreno observándose que hay una parcela a la cota 73 en la zona central, y que la cota del terreno va descendiendo hasta la cota 71 en la parcela del extremo más occidental.

Figura 32. Perfil longitudinal del terreno en las parcelas situadas al norte de la urbanización La Juliana. La cota de la parcela de la dirección c/ Jaranda 4 es la 73 y la cota de la parcela de la dirección c/ Jaranda 10 más occidental es la 71

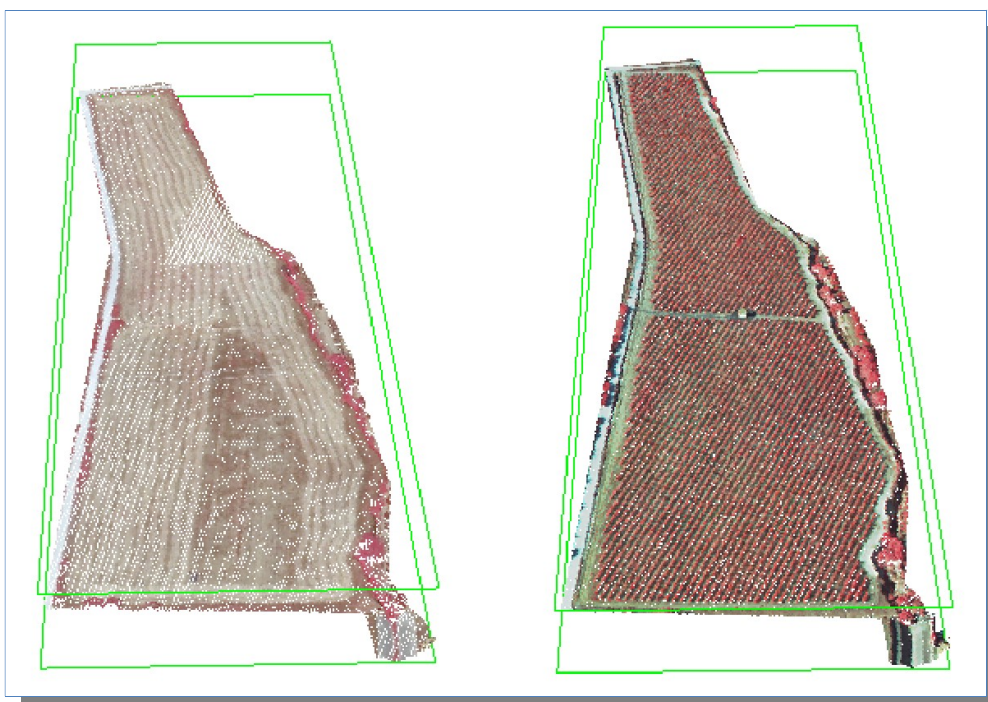
Figura 42. Proyección 3D de la situación del olivar lindero al norte en 2014 y 2020. Fuente: Red REDIAM Consejería de Medio Ambiente.

La siguiente figura muestra una proyección 3D de la nube de puntos LiDAR que **ratifica el cambio de cultivo herbáceo en tierra de labor a plantación de olivar** acontecido entre **2014 y 2020**. El color rojizo se asocia a la vegetación, el marrón a suelo, otros tonos más oscuros se asocian a cursos de agua y, más cercanos al blanco, se asocian a caminos y suelo improductivo.

Observando las figuras, resulta evidente el cambio de orientación productiva según muestran los modelos digitales del terreno para 2014 y 2020. La metodología seguida ha descontado los puntos correspondientes a vegetación, edificios y otras categorías, reflejando la altitud de los elementos del terreno (MDT), constatando que un amplio porcentaje de la superficie no ha sufrido alteraciones significativas de elevación e identificando las zonas con **colorimetría rojiza a cotas más bajas** (límite inferior en la cabecera del canal a 68,45 m.s.n.m.) y las **zonas cercanas al azul con cotas más altas** (81,26 m.s.n.m.).

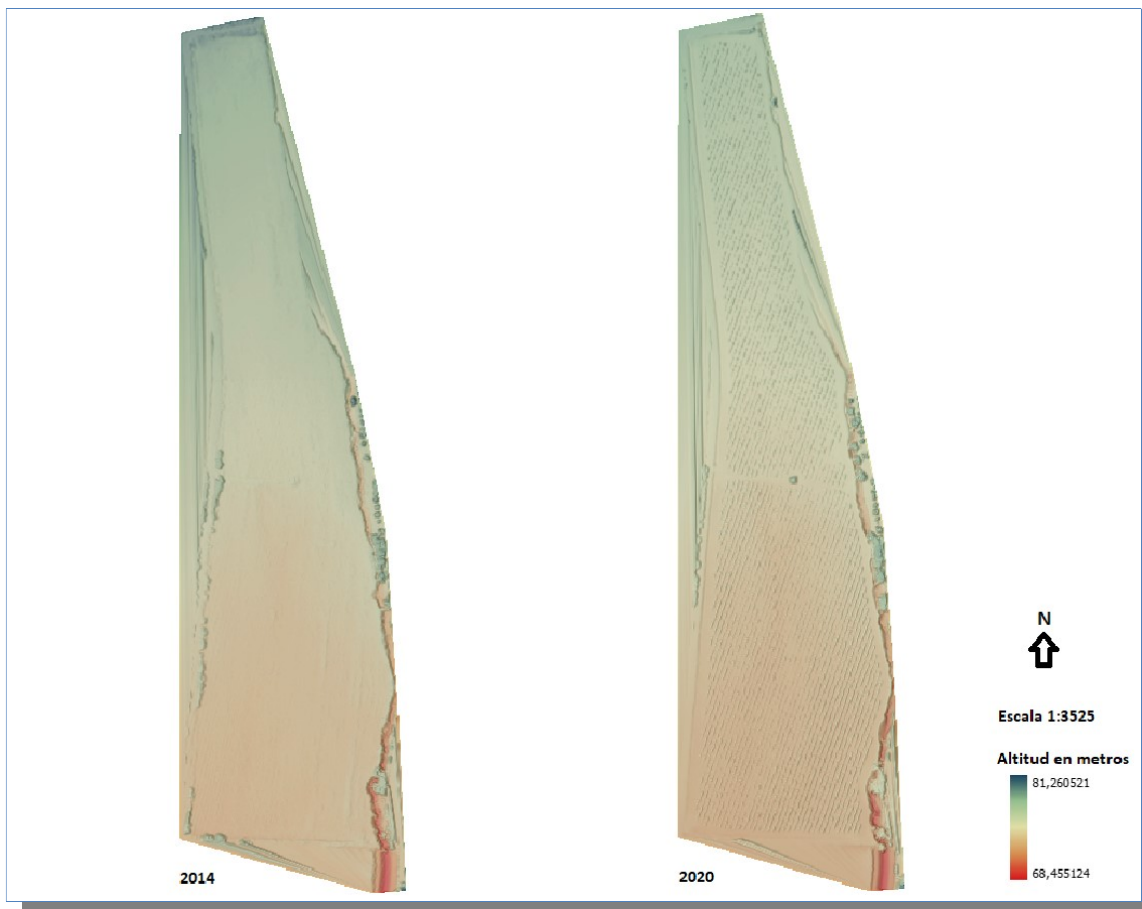
Figura 43. Modelo Digital de Superficie (suelo) de la superficie de olivar al noroeste de la urbanización. Años 2014 (izquierda) y 2020 (derecha).

- Se evidencian movimientos de suelo realizados en este periodo que han **eliminado elementos al sur y al oeste de la actual plantación** y que en 2014 contaban con considerable altitud (más de 76,14 m.s.n. y representados con simbología verde oscuro). El área ocupada por estos elementos pasa a tener una altitud similar al resto de la superficie colindante: 72 m.s.n.m. aproximadamente. Se perjudica, por tanto, la protección que ofrecían estos elementos a la urbanización ante corrientes de agua y compromete la circulación de escorrentía que en 2014 se realizaba por la superficie de labor hasta conducirla a zonas de menor altitud. Esta superficie al suroeste de la actual plantación, cuenta con una diferencia significativa de cota respecto a la de las parcelas de la urbanización.

anterior favoreció que el agua no discurriera hacia el arroyo de la Norieta, y se dirigiera hacia la urbanización.

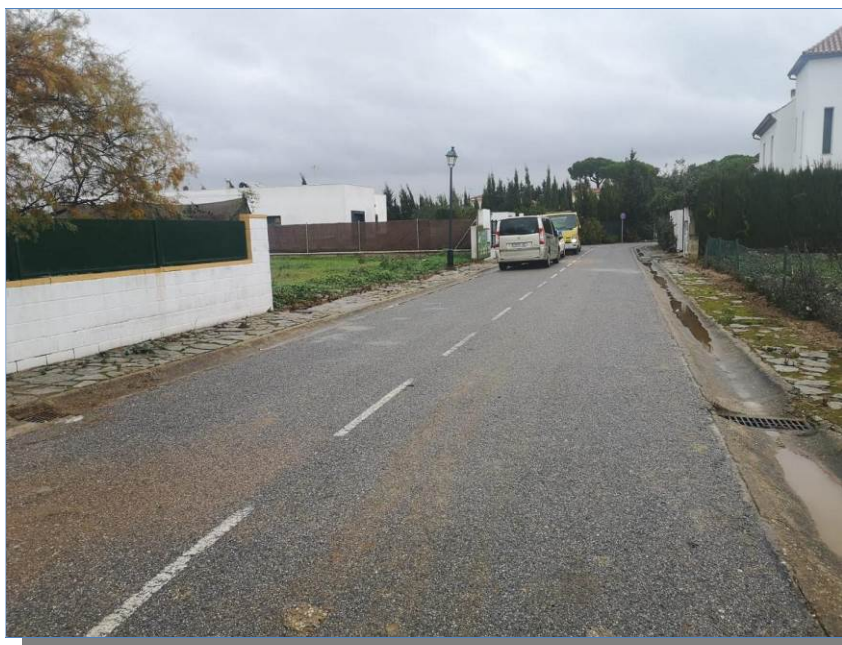
Figura 44. Vial de la urbanización limpiado, en el cual se limpió fango y restos de material de la inundación

Se realizaron labores de limpieza de canalizaciones del viario dentro de la urbanización, de viviendas y parcelas urbanas por los vecinos, y extracción de material, fango y otros restos de sótanos de viviendas (vecinos, cuerpos de seguridad privada y pública, bomberos, etc).
